АКТ
ТЕХНИЧЕСКОГО СОСТОЯНИЯ
ОБЪЕКТА КУЛЬТУРНОГО НАСЛЕДИЯ
(здания, строения, помещения)
№ 292-04

"25" августа 2022 года
(дата составления акта)

Наименование, категория историко-культурного значения:
«Дом Каликиной», кон. XVIII в. - федерального значения

1.3. Местоположение (адрес): Костромская обл., г. Галич, ул. Луначарского, 32
(Костромская область, городской округ город Галич, город Галич, улица
Луначарского, дом 32)

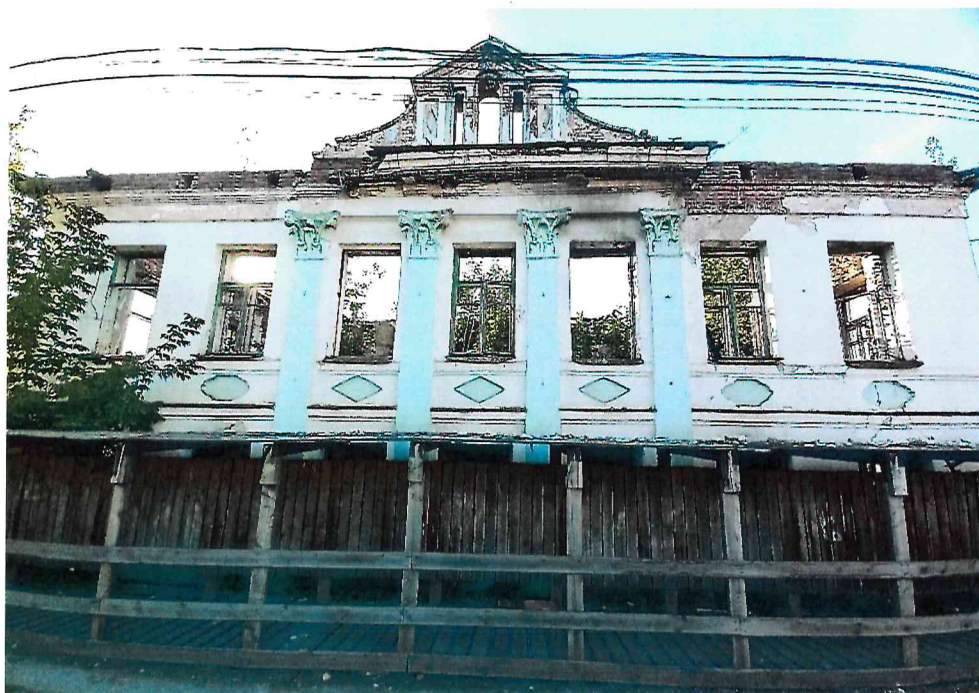
Фото 1. Вид со стороны главного (юго-восточного) фасада

г) стены: кирпичные, наблюдается растрескивание и отслоение окрасочного и штукатурного слоев над оконными проёмами дворовой (6-ти гранной) пристройки, на основном объеме. Пристройка тамбура между объемами (дворовым и основным) обрушена, наблюдаются обугленные фрагменты. Со стороны главного (юго-восточного) фасада разрушение кладки оконного проёма по правому флангу на 1-м этаже. Часть стен покрыта копотью, подтеками. По правому и левому флангам в уровне второго этажа трещины хаотического характера в штукатурном слое. В местах отслоения штукатурки просматривается деструкция кладки. Разрушение кладки в карнизной части стены. Состояние неудовлетворительное.

ж) внешнее декоративное убранство (облицовка, окраска, украшения, карнизы) профилированный венчающий карниз с повреждениями (осыпание штукатурки, сколы, неровности), покрыт сажой; коринфские пилястры, ромбовидные и фигурные ниши под окнами, рустованные пилястры на главном фасаде в удовлетворительном состоянии. Декоративные элементы на дворовой фигурной пристройке с утратами отделочного слоя, со следами копоты. Кладка светелки со стороны главного фасада повреждена. Состояние в целом удовлетворительное.
